Kanton St. Gallen
Gemeinde Schänis

Hinweisinventar Baudenkmäler 2020

Zürich, 03. Februar 2021

Inv.-Nr. 1 Stiftskirche St. Sebastian

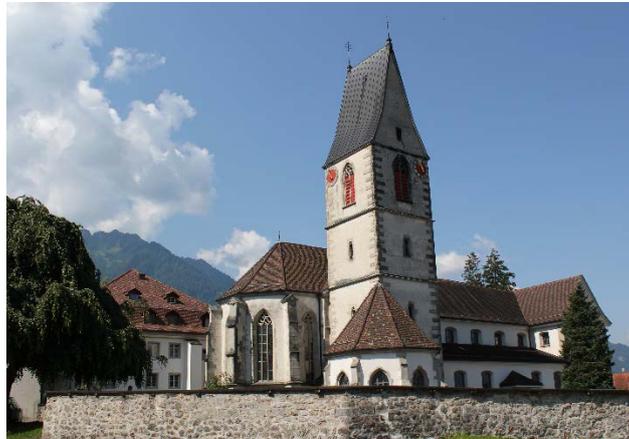
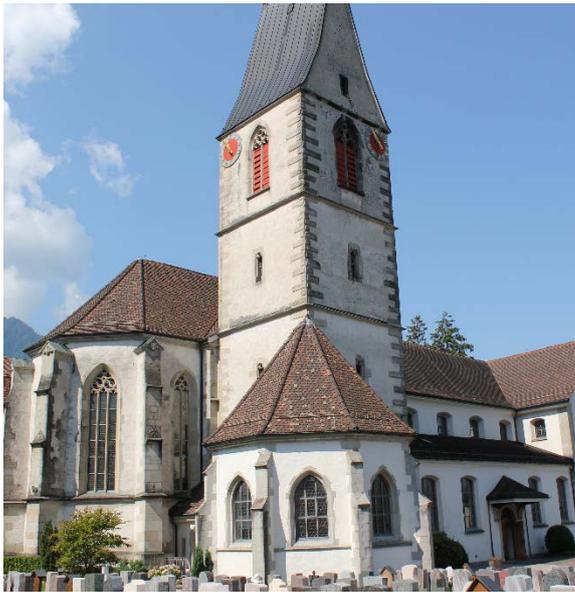
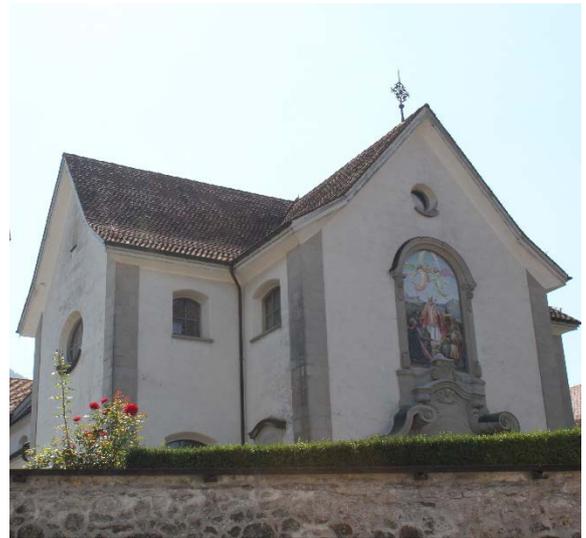
An der Stiftskirche von Schänis haben verschiedene Epochen und Stile gültige und reiche Spuren hinterlassen. Der heutige Bau setzt sich zusammen aus einem spätgotischen Polygonalchor von 1507, nördlichem Chorflankenturm, daran angebaute spätgotischer Kapelle und einem im Kern romanischen Kirchenschiff mit neubarokkern Westquerhaus und vorspringender Eingangshalle. Zeugen früherer Epochen sind die romanische, 1910 neuromanisch umgestaltete Liebfrauenkapelle an der südlichen Chorflanke und die rekonstruierte romanische Hallen-Krypta mit ehemaligem Gruftraum, die möglicherweise einen karolingischen Vorgänger besass. Das basilikale Langhaus mit fünf ganzen und einer blinden Fensterachse besitzt ein flaches Gewölbe mit stuckierten Spiegeln. Eine u-förmig ausholende Empore im Westquerschiff ist von einem kuppelförmigen Gewölbe überspannt. Der gestreckte, dreiseitig geschlossene Chor ist wegen seines Krypten-Unterbaus stark erhöht. Rokoko-Stuckaturen überziehen die Rippen des Netzgewölbes. Die seitlichen Anbauten sind vom Chor aus durch offene Bogenstellungen oder Rundbogentüren zu erreichen. Ein auf Weiss und Gold ausgerichtetes Farbklima (Stuck) bindet die vielfältigen und stilistisch unterschiedlichen Bauteile zusammen. Rokoko-Deckenfresken im Schiff und ein reiches Mobiliar - allem voran der mächtige Renaissance-Hochaltar - machen die Stiftskirche Schänis nicht nur für den Archäologen zu einer eindrucklichen Anlage. Für das Ortsbild besitzt der geostete Bau mit seinem markanten Turm Wahrzeichencharakter. Der ummauerte Friedhof und das benachbarte barocke Stiftsgebäude schaffen zusammen mit der Kirche einen sakralen Bezirk von überragender Bedeutung für die Gemeinde und die Region.

Erhalt des äusseren Erscheinungsbildes und der historischen Substanz. Bauliche Änderungen, die das äussere Erscheinungsbild und die historische Substanz berühren, sind bewilligungspflichtig und im Einvernehmen mit der kantonalen Denkmalpflege auszuführen.

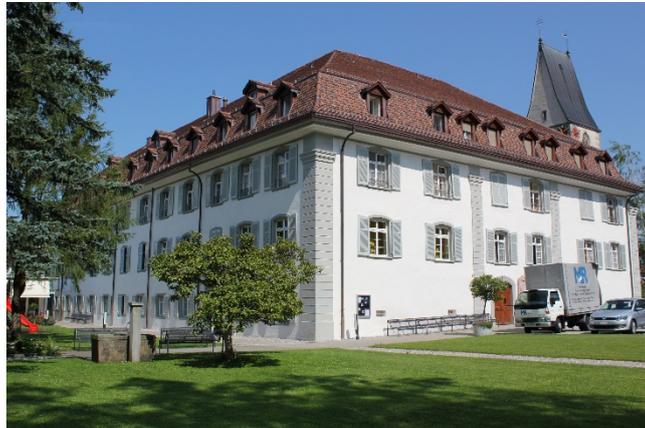
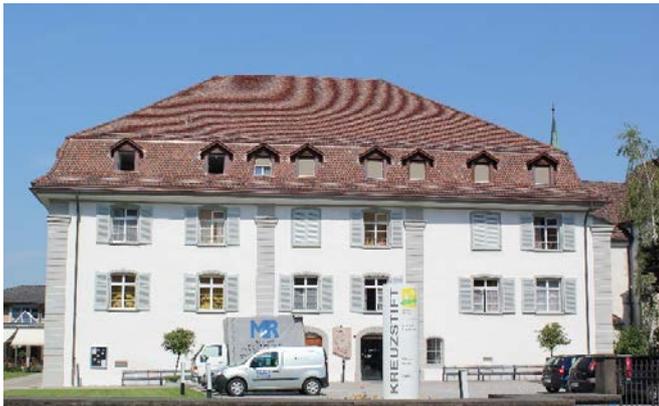
Inv.-Nr. 2 Ehemaliges Damenstift

Das traditionsreiche, in mehreren Bauetappen gewachsene ehemalige Damenstift präsentiert sich heute im spätbarocken Gewand der Zeit von 1782-1785. Der dreigeschossige Gebäudekomplex ist hufeisenförmig angelegt und nach Norden durch eine Mauer vom Kirchenareal getrennt. Der Ostbau mit der Eingangspartie und der 12-achsige Südtrakt sind mit Mansarddächern versehen. Eine erst in jüngerer Zeit errichtete Kapelle mit einem Satteldach schliesst das Geviert im Westen bis zur Kirchenmauer ab. Durch einen weiten, gekiesten Vorplatz von der Hauptstrasse zurückversetzt, gewinnt der symmetrisch gestaltete Osttrakt den Charakter einer repräsentativen Schaufassade. Vier gefugte Lisenen gliedern die Eingangsseite und fassen die Stichbogenfenster zu Zweiergruppen zusammen. Von zwei profilierten Stichbogenportalen im mittleren Kompartiment erschliesst einer das Hausinnere. Die lange Südfront ist regelmässig durchfenstert, aber ungegliedert. Am ganzen Gebäude ist jeder Fensterachse eine Dachlukarne zugeordnet. Das Stiftsgebäude dient heute als Altersheim und sein Inneres erfuhr mehrere Umgestaltungen. Neuere Anbauten auf der Westseite sind von der Hauptfront aus nicht einzusehen und beeinträchtigen darum das Bild der barocken Anlage kaum. Ein viergeschossiger Flachdachbau westlich des Stifts neben dem Friedhofareal ist vom historischen Teil deutlich abgesetzt und durch hohen Baumbestand kaschiert. Der ausgewogen gestaltete Stiftskomplex bereichert das Schöne Ortsbild um ein herrschaftliches Beispiel spätbarocker Profanarchitektur.

Erhalt des äusseren Erscheinungsbildes und der historischen Substanz. Bauliche Änderungen, die das äussere Erscheinungsbild und die historische Substanz berühren, sind bewilligungspflichtig und im Einvernehmen mit der kantonalen Denkmalpflege auszuführen.

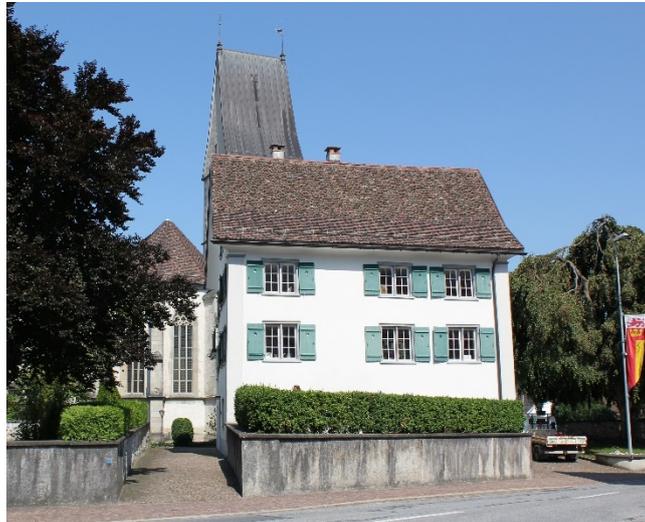
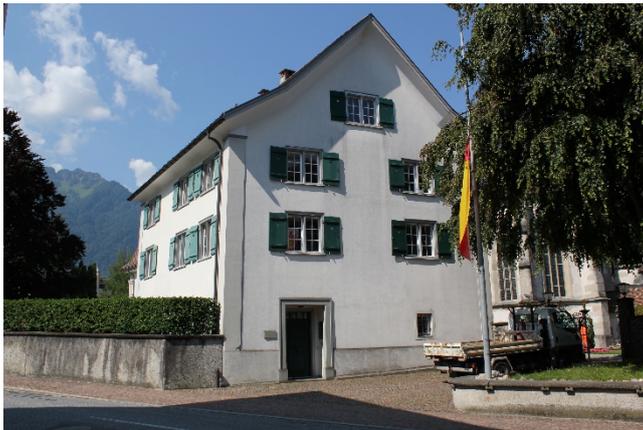
Inv.-Nr. 3 Kaplanei

Die Kaplanei steht am Rand des Stiftsbezirks in der östlichen Verlängerung der Stiftskirche. Der traufständige Giebelbau besitzt ein hohes Sockelgeschoss, zwei Wohngeschosse und ein Dachgeschoss. Ein hässlicher zwei-stöckiger Anbau mit der Eingangstreppe auf der Westseite stört das harmonische Bild des Baukörpers, der sich zwar nicht durch besonderen Gestaltungsreichtum, dafür durch glückliche Proportionen auszeichnet. Der Baukern könnte noch spätgotisch sein.

Erhalt des äusseren Erscheinungsbildes und der historischen Substanz. Bauliche Änderungen, die das äussere Erscheinungsbild und die historische Substanz berühren, sind bewilligungspflichtig und im Einvernehmen mit der kantonalen Denkmalpflege auszuführen.

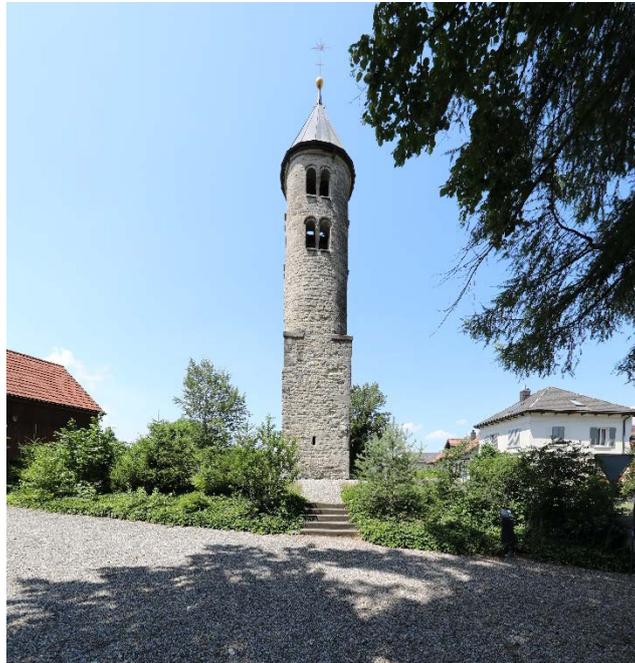
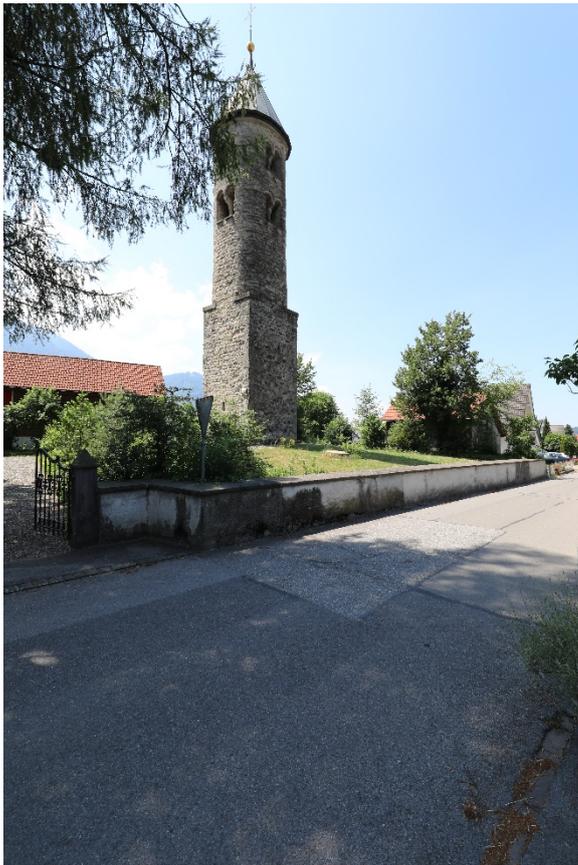
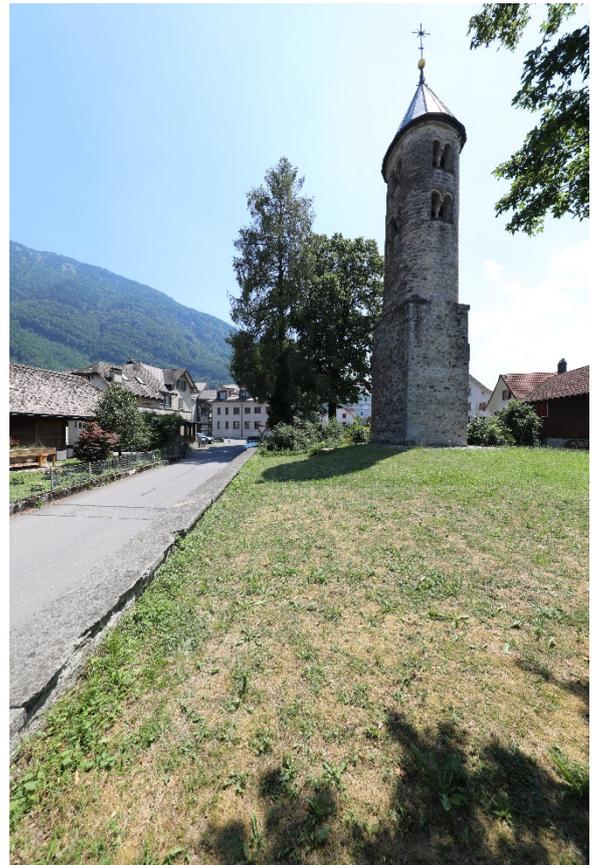
Inv.-Nr. 4 Gallusturm

Wie aus Bildquellen ersichtlich ist, stand der Turm am Ostende des rechteckigen Kirchenschiffs vor der Chorpartie mit eingezogener Apsis. Über einem im Grundriss quadratischen Unterbau erhebt sich eine annähernd runde Turmschaft mit zwei Reihen von Zwillingfenstern. Die Säulen dieser Schallarkaden sind mit Würfelkapitellen ausgestattet. Ein blechernes Kegeldach schliesst den Turm ab.

Erhalt des äusseren Erscheinungsbildes und der historischen Substanz. Bauliche Änderungen, die das äussere Erscheinungsbild und die historische Substanz berühren, sind bewilligungspflichtig und im Einvernehmen mit der kantonalen Denkmalpflege auszuführen.

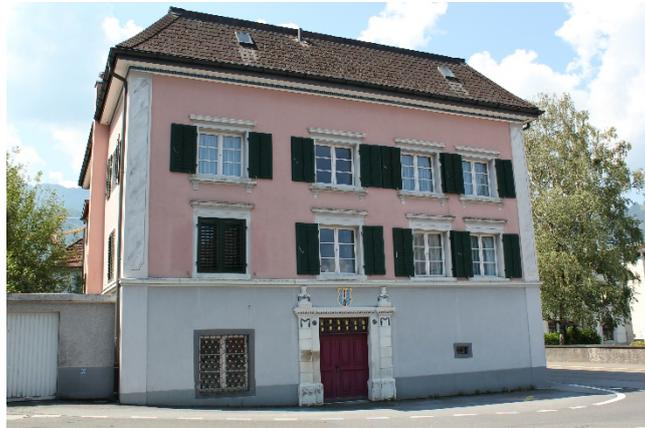
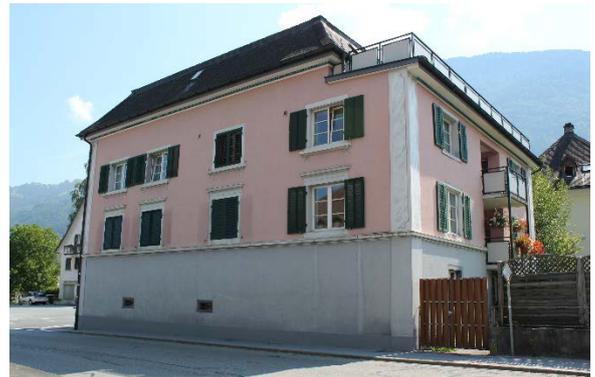
Inv.-Nr. 5 Selinerhaus Oberdorf

Das Gebäude hat im wesentlichen den Charakter eines vornehmen Sitzes der Zeit um 1800 bewahrt. Das prächtige, dem Rathausplatz zugewandte Eingangsportale ist platzgestaltend.

Erhalt des äusseren Erscheinungsbildes und der historischen Substanz. Bauliche Änderungen, die das äussere Erscheinungsbild und die historische Substanz berühren, sind bewilligungspflichtig und im Einvernehmen mit der kantonalen Denkmalpflege auszuführen. Eine mögliche Rückführung des Daches auf seine einstigen Dimensionen scheinen im Interesse von Bau und Dorfplatz wünschenswert.

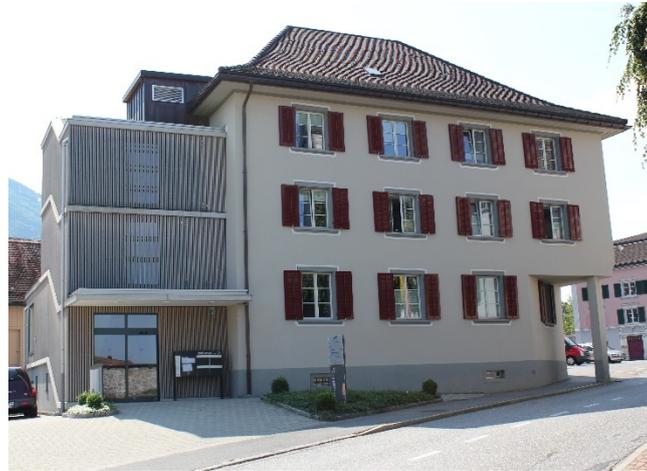
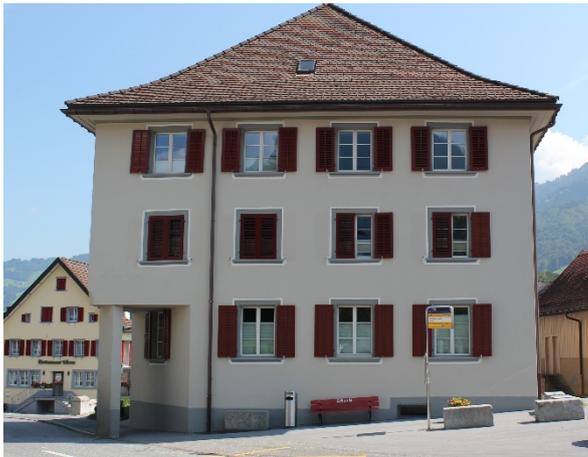
Über quadratischem Grundriss errichtet, zeichnet sich der Bau durch schlichte Gestaltung mit vier regelmässigen Fensterachsen aus. Ein Walmdach bedeckt den einfachen Kubus, der allerdings dadurch in seiner Wirkung beeinträchtigt ist, dass die Südwestecke zugunsten eines Trottoirs unterfangen und mit einer Stützkonstruktion versehen wurde. Anspruchloses Portal auf der Westseite, unauffälliger Treppenhauseinbau gegen Norden.

Erhalt des äusseren Erscheinungsbildes. Bauliche Änderungen, die das äussere Erscheinungsbild berühren, sind bewilligungspflichtig und im Einvernehmen mit den lokalen Behörden auszuführen; ein Einbezug der kantonalen Denkmalpflege wird empfohlen.

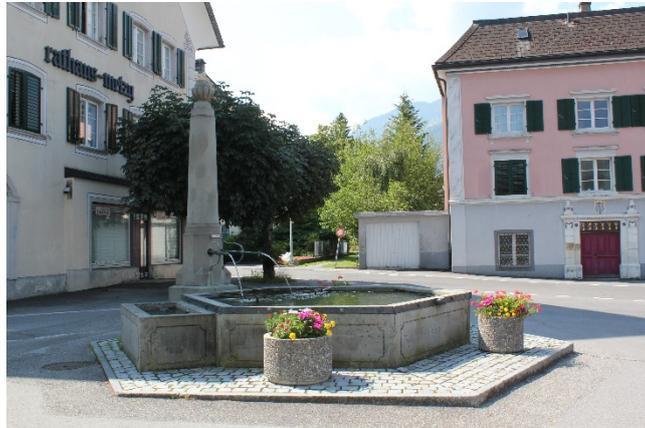
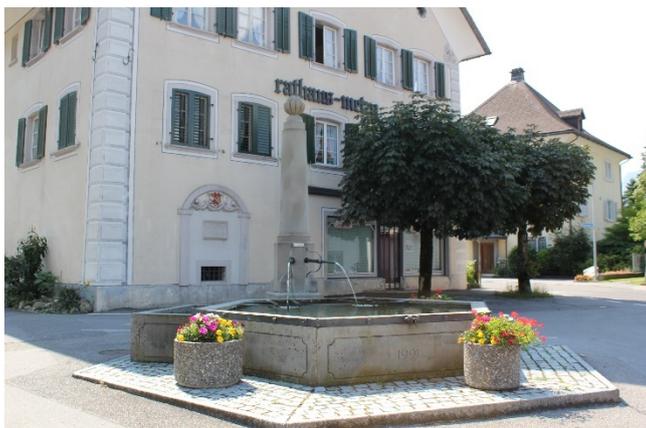
Inv.-Nr. 8 Dorfbrunnen Hauptplatz

Der Dorfbrunnen vor der eindrücklichen Kulisse des ehemaligen Rathauses auf dem Hauptplatz stammt aus dem Jahr 1812.

Der Dorfbrunnen ist zu erhalten, darf jedoch in seiner Lage innerhalb des Rathausplatzes verschoben werden. Diese Massnahmen sind bewilligungspflichtig und im Einvernehmen mit der kantonalen Denkmalpflege auszuführen.

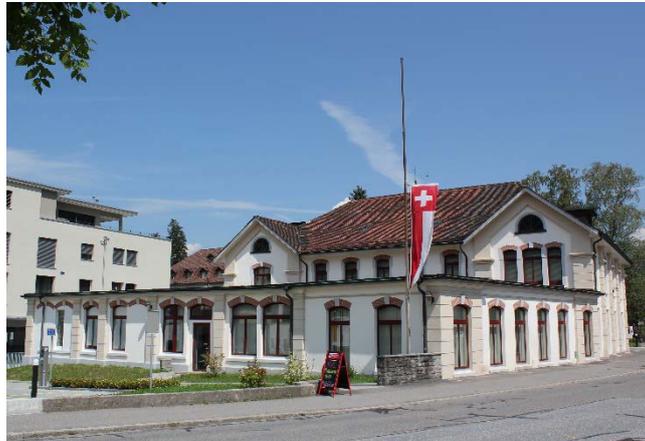
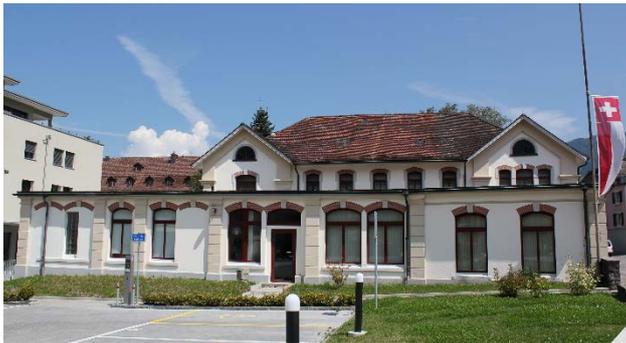
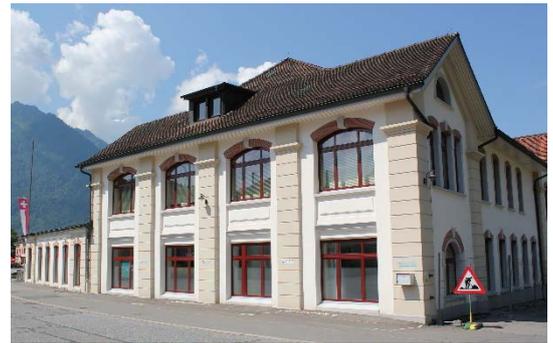
Inv.-Nr. 11 Ehemalige Elektromotoren- und Schlossfabrik

In einem für den Bau elektrischer Ausrüstungen sehr frühen Zeitpunkt gründeten die Gebrüder Gmür in Schänis 1885 'eine mechanische elektrische Werkstätte mit Dampfbetrieb'. 1921 erfolgte der Bau der Stanzelei. 1924 kaufte die Schulte-Schlagbaum AG die Liegenschaft und gründete die Schlossfabrik Schulte & Co. Die Firma führte 1933 die Produktion von Sicherheitszylindern der Marke Sántis ein. Es folgten Erweiterungen der Produktionsanlagen und die Entwicklung neuer Produkte. Ab 1987 begann die Planung zur Verlegung des ganzen Betriebs ins „Feld“. Bereits ein Jahr später wurde die Sanitärfabrikation in einen Neubau verlegt. Weitere Ausbautetappen folgten. 2009 weihte die STS Systemtechnik Schänis GmbH ein neues Hochleistungszentrum für den Werkzeugbau ein. Die repräsentative Anlage im Dorfkern dient seither Dienstleistungs- und Gewerbe-zwecken.

Das äussere Erscheinungsbild und die historische Bausubstanz sind zu erhalten. Bauliche Änderungen, die das äussere Erscheinungsbild und die historische Substanz berühren, sind bewilligungspflichtig und im Einvernehmen mit der kantonalen Denkmalpflege auszuführen.

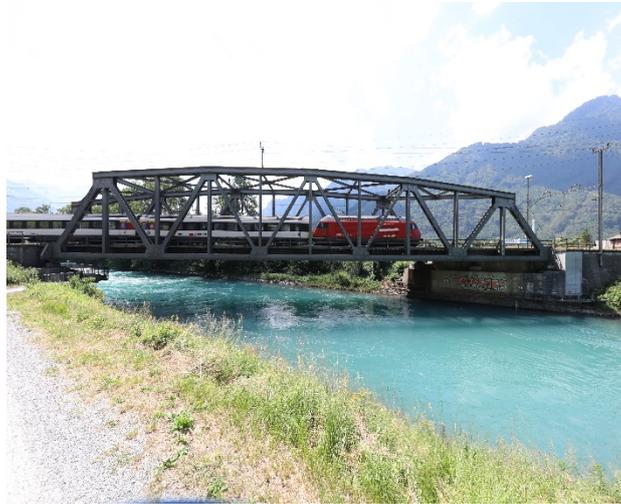
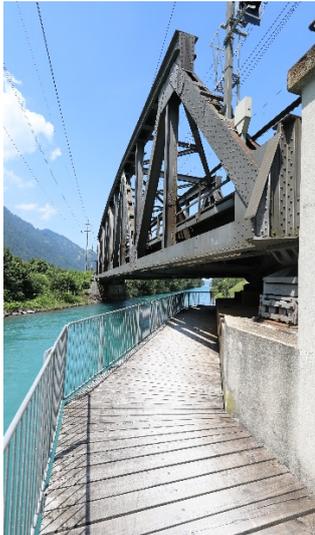
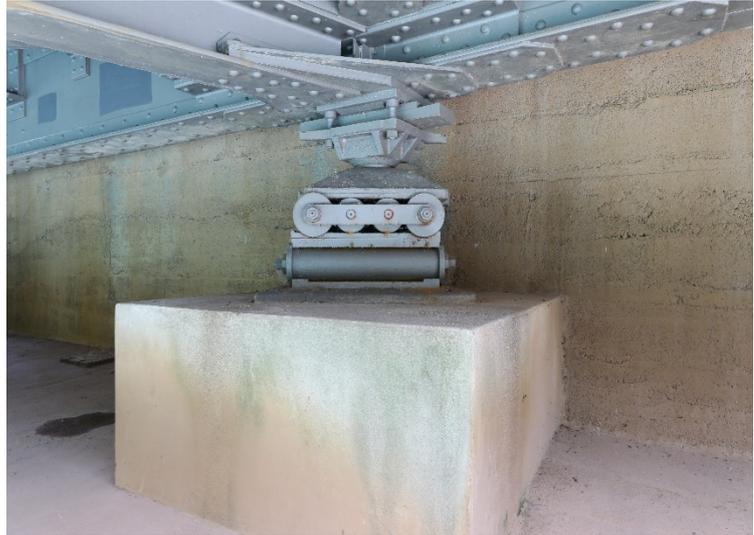
Inv.-Nr. 17 Untere Linthkanal Stahlfachwerkbrücke

1875 eröffnete die Nordostbahn die Strecke Zürich-Thalwil-Ziegelbrücke-Näfels. Westlich des Bahnhofes Ziegelbrücke überquert die Strecke bei Rüti den Linthkanal. 1928 erfolgte der Umbau der ursprünglichen Brücke. Die etwas gedrungene Stahlfachwerk-Konstruktion mit Parallelträgern hat eine Gesamtlänge von 66 m und eine lichte Höhe von 8.5 m.

Die Brücke ist im Sinne eines Industriedenkmals zu erhalten.

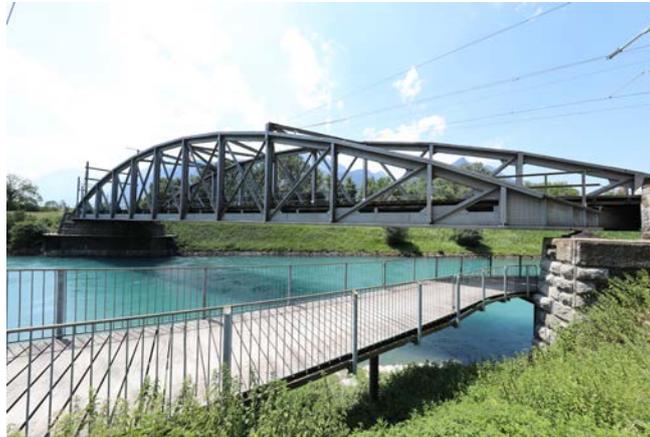
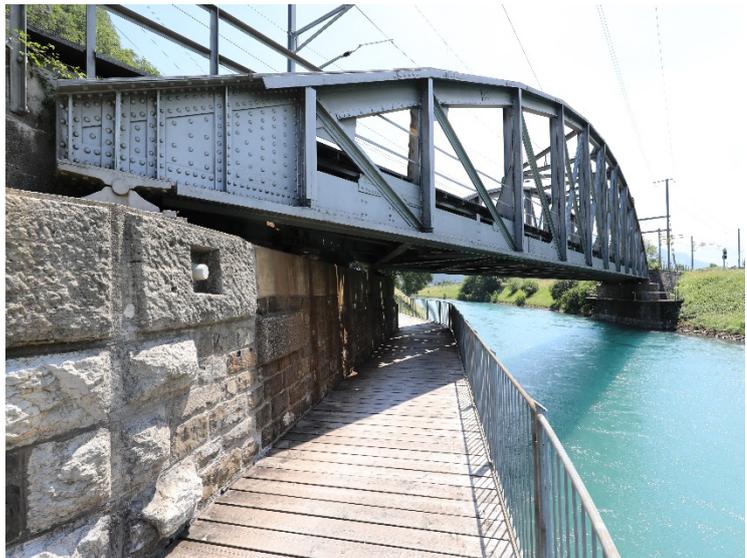
Inv.-Nr. 18 Obere Linthkanal Eisenfachwerkbrücke

1859 eröffneten die Vereinigten Schweizer Bahnen VSB die Strecke Rüti-Rapperswil-Weesen-Glarus. Die weiterführende Strecke zwischen Glarus und Linthal eröffnete die Nordostbahn erst 1879. Auf der ganzen Linie überqueren mehrere Brücken den Linthkanal und die Linth. Alle Brücken waren ursprünglich aus Schweisseisen und als Parallelfachwerkträger konstruiert. Sie mussten alle mit der Zeit verstärkt werden. 1913-14 wurden bereits einige Brücken durch Konstruktionen aus Flusseisen ersetzt.

Die Brücke ist im Sinne eines Industriedenkmals zu erhalten.

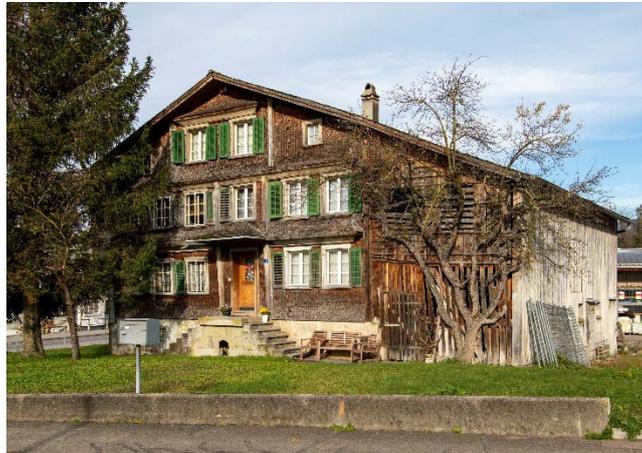
Inv.-Nr. 20 Bauernhaus Dorf

Das markante, z.T. original erhaltene Bauernhaus am Ortseingang stellt einen letzten Zeugen seiner Art in Dorf bei Schänis dar. Als letztes Gebäude mit historischer Relevanz in Dorf bei Schänis sollte dieses erhalten werden.

Das Bauernhaus Nr. 482, traufständig an der Landstrasse gelegen, besitzt vor der Giebelfront einen tiefen Vorgarten. Eine hässliche Eternit-Verschalung beeinträchtigt den stattlichen Strickbau mit gemauertem Kellerschoss und Tätschdach, der wohl aus dem 17. Jahrhundert stammt. Die Hauptfassade mit ihrer regelmässigen Befensterung des 19. Jahrhunderts und den gekehlten Klebedächern trägt einen Schindelschirm. Eine verschaltete Laube auf Pfettenvorstössen belebt die Westseite. Unter der östlichen Traufe liegt ein Schopf.

Im Innern ist ein Grossteil der historischen Substanz überdeckt aber augenscheinlich noch erhalten. Insgesamt ist der Erhaltungszustand schlecht und das Haus weist erkennbare starke Beschädigungen auf. Es wäre ein mittelbarer Eingriff zur Sicherung der historischen Substanz nötig.

Das Erscheinungsbild der noch grösstenteils original vorliegenden Südfassade und die noch erhaltene historische Primärkonstruktion im Innern soll erhalten werden. Bauliche Änderungen die das äussere Erscheinungsbild und noch erhaltene, historische Substanz berühren sind bewilligungspflichtig und im Einvernehmen mit den lokalen Behörden auszuführen; ein Einbezug der kantonalen Denkmalpflege wird empfohlen.

Der östlich angebaute Schopf sowie der nördliche Anbau können entfernt werden bei Vorliegen eines Restaurationskonzepts.

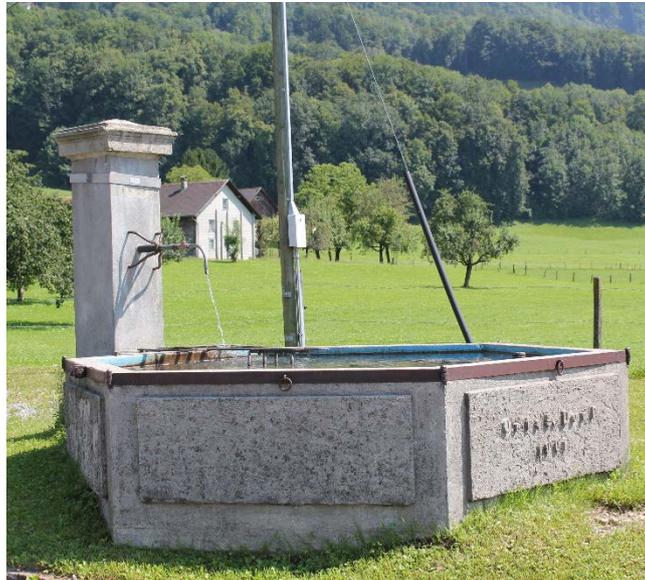
Inv.-Nr. 21 Brunnen Dorf / Köchelgasse

Das sechseckige Steinbecken mit einer umlaufenden Stahlbandeinfassung wird von einer Röhre gespeist. Die freistehende, quadratische Brunnen säule besitzt einen Abschluss in Form eines Kapitels.

Erhaltung der öffentlichen Brunnenanlagen. In Verbindung mit der noch erhaltenen Südfassade des gegenüberliegenden Bauernhauses kann diese den Ortseingang markieren.

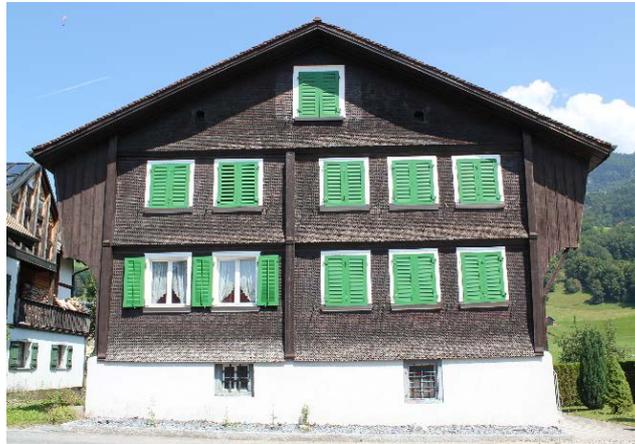
Inv.-Nr. 22 Bauernhaus Rufi

Die äussere Erscheinung des Bauernhauses ist mit Ausnahme der neuzeitlichen Fenster, Fensterläden in Metall sowie eines Garagenanbaus auf der Ostseite grösstenteils erhalten.

Der verschindelte Strickbau an der Hauptstrasse in Rufi ist eines der wenigen Gebäude, das bisher nicht mit Eternitschindeln oder -platten verunstaltet worden ist. Über einem weiss verputzten, gemauerten Sockel besitzt das gut proportionierte Bauernhaus aus dem 17. Jahrhundert zwei Geschosse. Das ausladende Tätschdach nimmt beidseits des 2. Obergeschosses Lauben auf. Die Giebelfassade ist durch die Strickkonstruktion asymmetrisch mit 2 resp. 3, wohl im 19. Jahrhundert vergrösserten, Fenstern gestaltet, die unter einer durchgehenden Verdachung mit profilierter Unterseite zusammengefasst werden. Liebevolle Details wie der Zierfries über der seitlichen Kellertüre tragen zur gepflegten äusseren Erscheinung dieses Hauses bei.

Das historisch mehrheitlich erhaltene äussere Erscheinungsbild setzt sich im Innern leider nicht fort. Mit Ausnahme der Lauben und Wandresten in Holzstrickbauweise im Dachgeschoss sind keine historischen Bauteile sichtbar belassen bzw. in die Innenraumgestaltung integriert. Die Grundrisseinteilung entspricht grösstenteils nicht mehr der historischen Vorgabe. Die sichtbaren Deckenbalken sind neu. Es ist daher davon auszugehen, dass die historische Grundstruktur im Innern grösstenteils verloren gegangen ist.

Erhalt des äusseren Erscheinungsbildes und der historischen Substanz. Bauliche Änderungen die das äussere Erscheinungsbild und noch erhaltene, historische Substanz berühren sind bewilligungspflichtig und im Einvernehmen mit den lokalen Behörden auszuführen; ein Einbezug der kantonalen Denkmalpflege wird empfohlen.

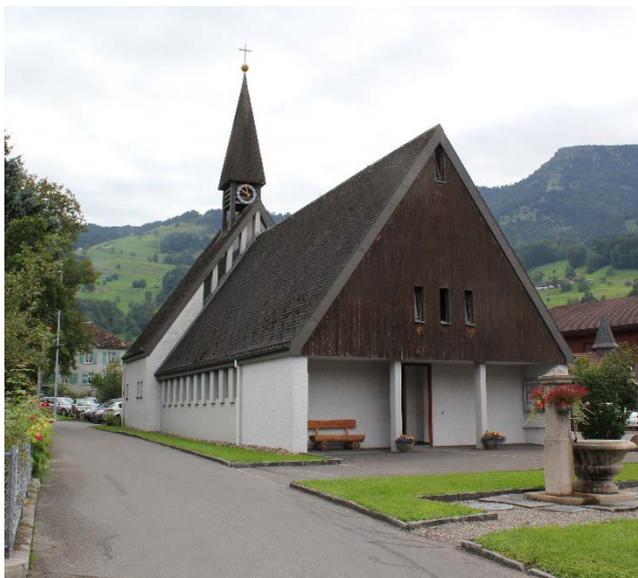
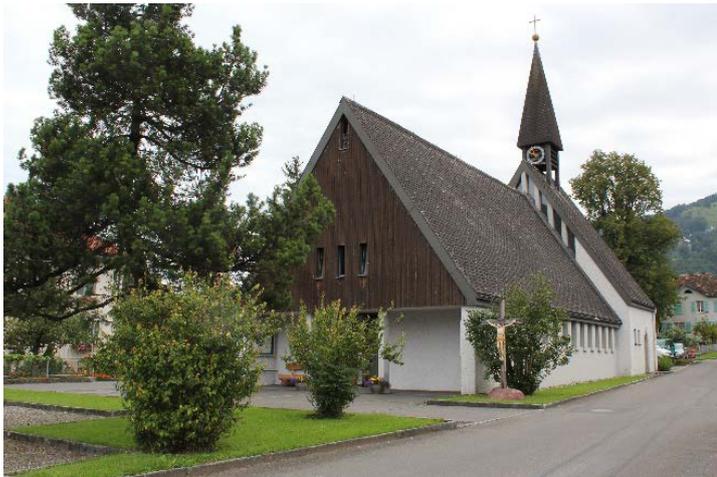
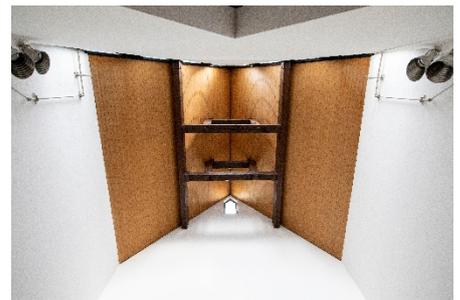
Inv.-Nr. 23 Kapelle St. Leonhard

Der schlicht gestaltete, eigenwillige Rechteckbau ist ein markantes Gebäude von Rufi und in Verbindung mit dem ehemaligen Schulhaus in der Lage einen Ortskern zu bilden. Es stellt einen gut erhaltenen Zeitzeugen der Kirchenarchitektur der 60-er Jahre dar.

Die an der Stelle eines mehrfach umgebauten Vorgängers errichtete Leonhardskapelle steht im Dorfkern von Rufi. Ein weit hinunterreichendes Satteldach bedeckt das Kirchenschiff und den abgesetzten, überhöhten Chor. Der Dachreiter über dem Chor belebt die Silhouette des Kirchleins zusätzlich. Die Eingangsfassade im Westen ist mit einer inkorporierten Stützenvorhalle gestaltet. Schlichte Fensterbänder gliedern die seitlichen Schiffwände, indirekte Beleuchtung durch Fenster am erhöhten Choransatz erhellt den Altarraum. Architekt Hans Burkard hat es verstanden, mit einfachen Materialien und Mitteln eine stimmungsvolle Kapelle zu schaffen, in der die aus dem alten Kirchlein übernommenen wertvollen Ausstattungsstücke, Statuen und Figurengruppen keine Fremdkörper sind. Der Grünraum um die Kapelle setzt das Bauwerk als eigenständige, moderne Schöpfung ansprechend vom gewachsenen Dorfkern ab.

Erhalt des äusseren Erscheinungsbildes, der historischen Substanz und der original erhaltenen Innenausstattung. Bauliche Änderungen, die das äussere Erscheinungsbild und die historische Substanz berühren, sind bewilligungspflichtig und im Einvernehmen mit der kantonalen Denkmalpflege auszuführen.

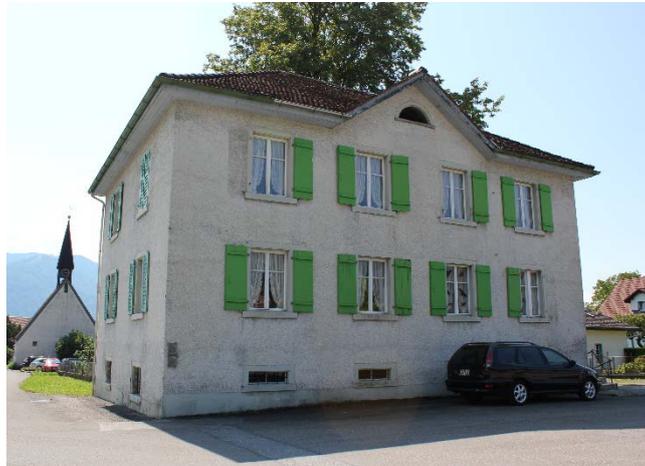
Inv.-Nr. 24 Altes Schulhaus Rufi

Die ursprüngliche Gebäudeform und die Proportionen sind gut erhalten. Mit der Kapelle St. Leonhard bildet es einen Platz und ist in Zusammenspiel mit der Kirche identitätsstiftend.

Das alte Schulhaus nordöstlich der Leonhardskapelle ist ein harmonisch proportionierter Bau mit einem Keller- und zwei Wohngeschossen. Ein Walmdach, in das auf den Hauptfronten ein Quergiebel eingeschnitten ist, überdeckt den regelmässig befensterten Kubus. Zwei symmetrisch angeordnete Portale auf der Westseite erschliessen den Keller. Den nördlichen, mit einem Windfang ausgestatteten Eingang erreicht man über eine Treppenanlage. Der klassizistische Bau aus dem Jahr 1837 beherbergt heute 2 Wohnungen. Leider reicht die Hauptstrasse, resp. der Schulhausplatz bis unmittelbar an das Gebäude, das so ohne Vorgarten auf drei Seiten jeglichen Chachets entbehrt.

Erhalt der Gebäudeform und der historischen Substanz. Bauliche Änderungen die das äussere Erscheinungsbild und noch erhaltene, historische Substanz berühren sind bewilligungspflichtig und im Einvernehmen mit den lokalen Behörden auszuführen; ein Einbezug der kantonalen Denkmalpflege wird empfohlen.

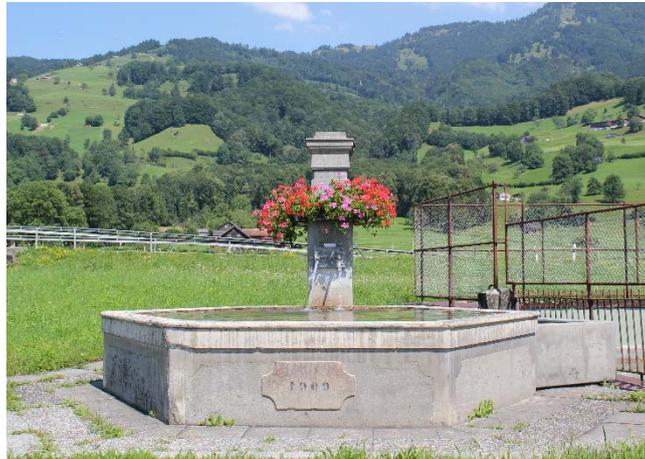
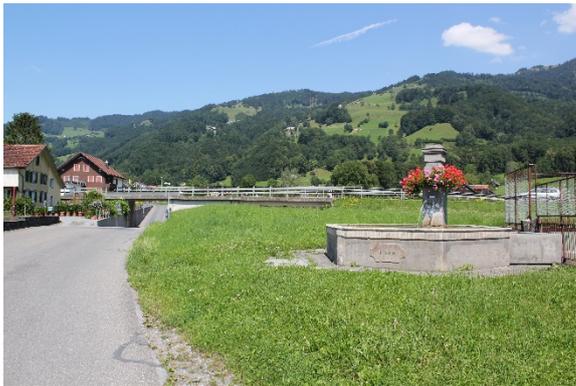
Inv.-Nr. 25 Brunnen beim Schulhaus Rufi

Der Brunnen besteht aus einem 6-eckigen Becken und viereckiger Brunnensäule gespeist durch zwei Röhren. Sein Becken trägt auf der Vorderseite eine Spiegelverzierung, die Brunnensäule ist mehrfach gegliedert. Sie ist mit einem abgetreppten Dach überhöht. In unmittelbarer Nähe von Feuerwehrtümpel und -Depot, befindet sich der etwas vernachlässigte, aber hübsch gestaltete Brunnen in einer wenig passenden Umgebung.

Erhaltung der öffentlichen Brunnenanlagen. Die Lage kann im Rahmen von Aufwertungsmassnahmen zur Bildung eines identitätsstiftenden Ortskerns verändert werden.

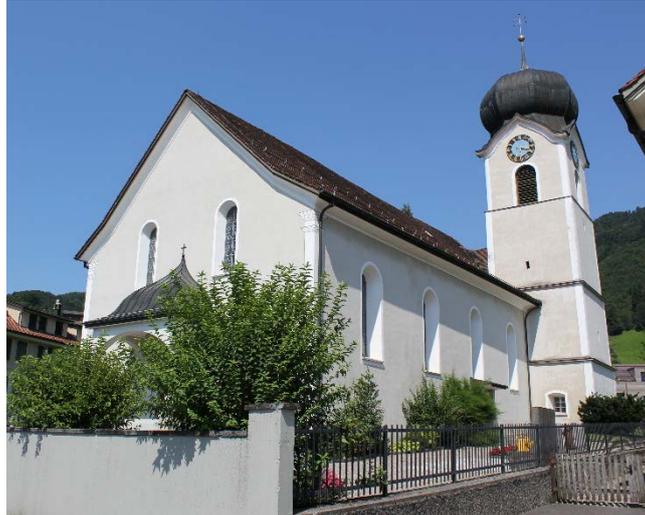
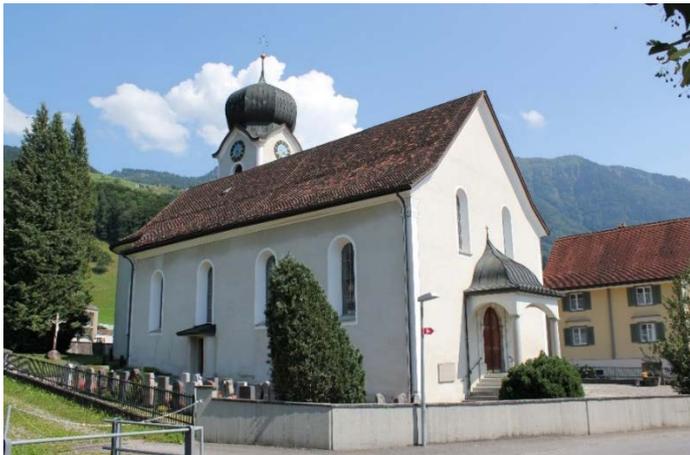
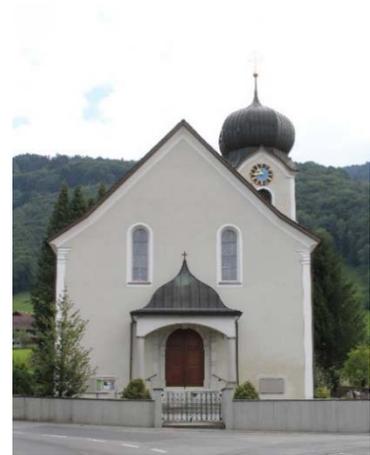
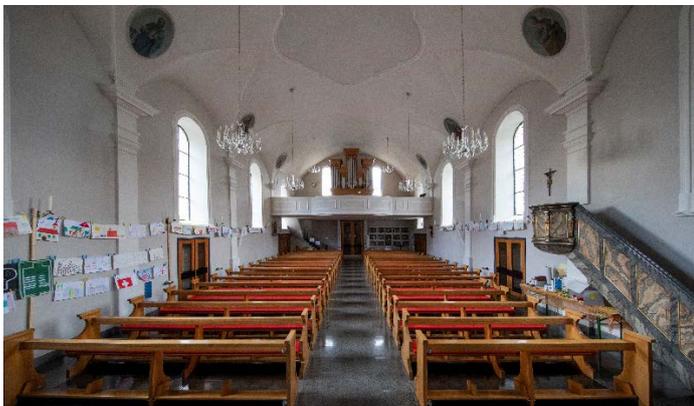
Inv.-Nr. 26 Katholische Pfarrkirche St. Johannes von Nepomuk

Die spätbarocke Landkirche mit reicher Ausstattung ist Teil des im ISOS aufgeführten Ortsbildes von Maseltrangen und ist im Schweizerischen Inventar der Kulturgüter von nationaler und regionaler Bedeutung (KGS-Inventar) als B-Objekt verzeichnet und von regionaler Bedeutung.

Mauerbau mit Südturm, erb. 1789–1791, Zwiebelkuppel 1964

Erhalt des äusseren Erscheinungsbildes und der historischen Substanz. Bauliche Änderungen die das äussere Erscheinungsbild die historische Substanz und die Innenausstattung berühren, sind bewilligungspflichtig und im Einvernehmen mit der kantonalen Denkmalpflege auszuführen.

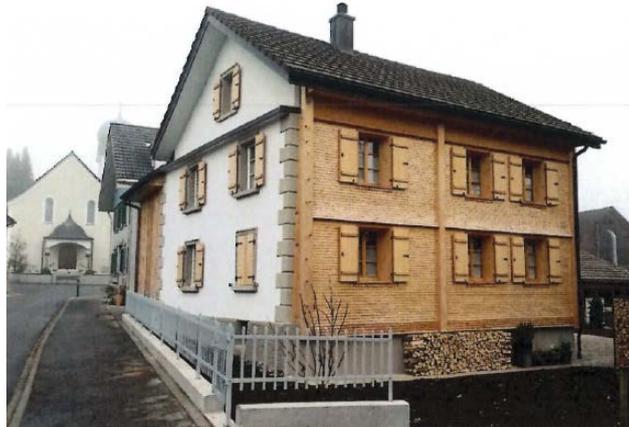
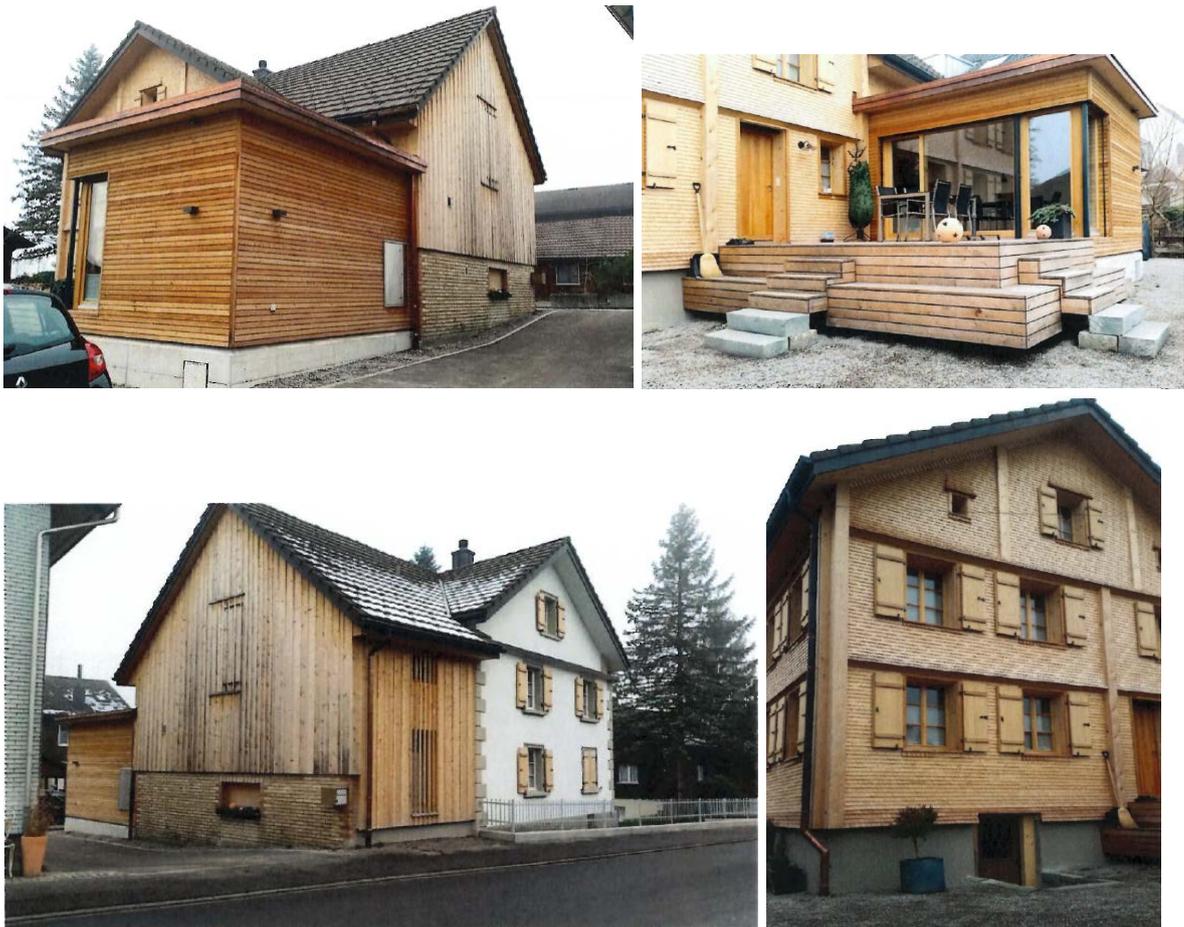
Inv.-Nr. 29 Wohnhaus Assek Nr. 941

Das schlichte Einfamilienhaus mit Schopfanbau am westlichen Dorfeingang von Maseltrangen wurde 1622 erbaut. Im frühen 19. Jh. gehörte die Hofstätte zwei bis vier Familien. Die Familie Jud kaufte sich 1836 ein und ist seit 1852 alleinige Eigentümerin der Liegenschaft. Eine zugehörige, freistehende Stallscheune wurde 1878 ausparzelliert und verkauft. 1879 erfolgte deren Umbau ins heutige östliche Nachbarwohnhaus. Seit dem ausgehenden 19. Jh. steht eine Schreinerwerkstatt an das aktuelle Wohnhaus angebaut. 1929 wurde der Schreinerbetrieb aufgehoben und 1935 die Werkstatt durch den heutigen Schopf und Stallanbau ersetzt.

Erhalt des äusseren Erscheinungsbildes und der historischen Substanz. Bauliche Änderungen, die das äussere Erscheinungsbild und noch erhaltene, historische Substanz berühren, sind bewilligungspflichtig und im Einvernehmen mit den lokalen Behörden auszuführen; ein Einbezug der kantonalen Denkmalpflege wird empfohlen.

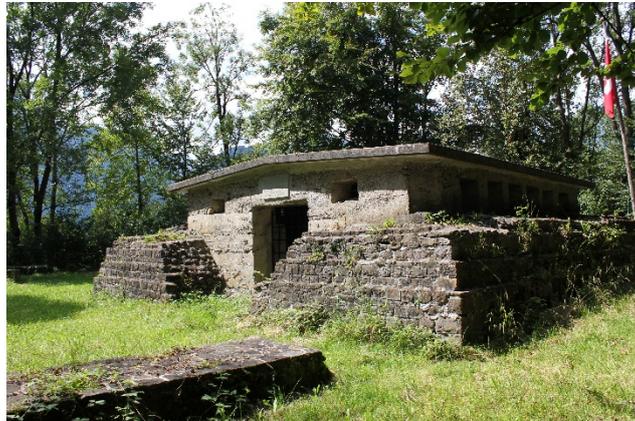
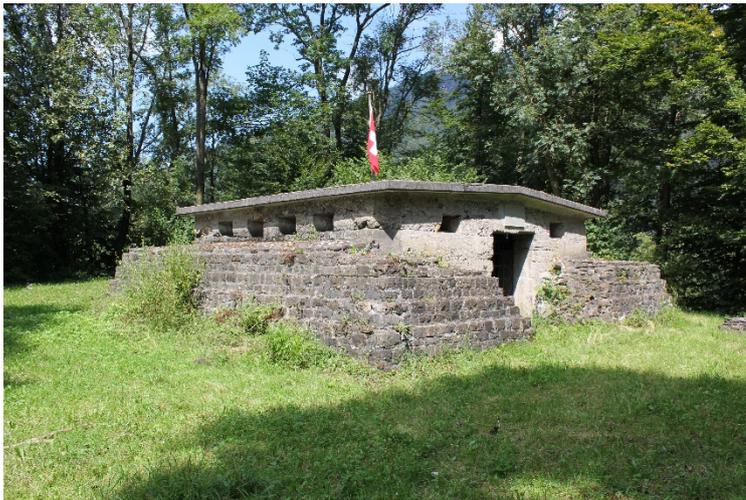
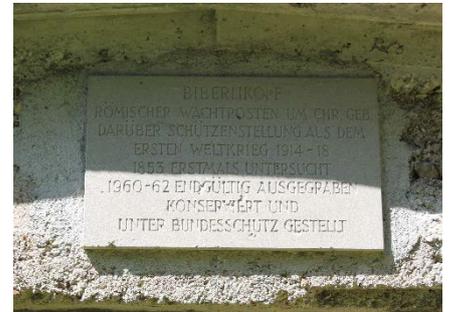
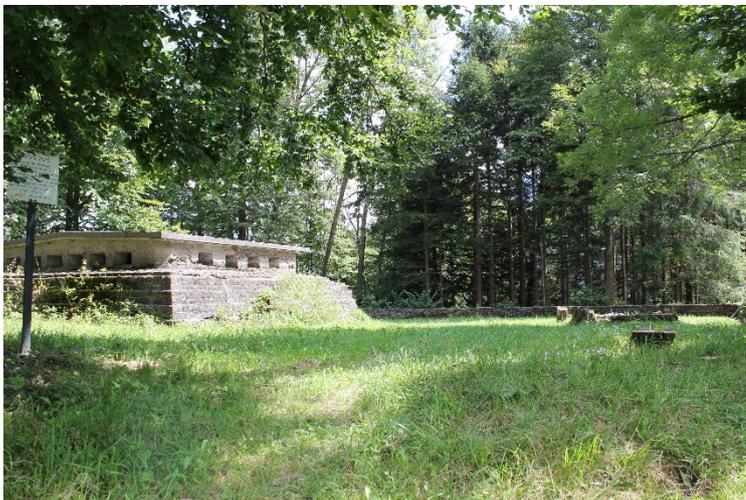
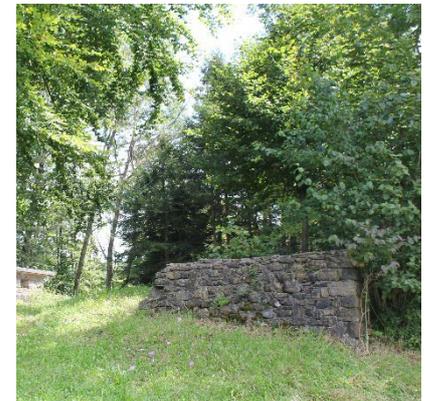
Inv.-Nr. 33 Römischer Wachturm Biberlikopf

Der Wachturm war vermutlich Teil des frühaugusteischen Sicherungssystems zum Schutz der Verbindung Zürichsee nach Walensee.

An exponierter Stelle oberhalb von Ziegelbrücke, auf einem Nagelfluh-Felsvorsprung mit Fernsicht ins Linthgebiet, Glarnerland und zum Walensee befinden sich Überreste einer römischen Wachanlage. In einem äusseren Mauerring stand ein Wachturm von quadratischem Grundriss, dessen Unterbau heute freigelegt und mit der eingebauten Schützenstellung gesichert ist. Die 1960-62 durch archäologische Grabungen untersuchten Mauern stammen aus augusteischer Zeit. Sie sind frei zugänglich.

Schutz und Erhalt der archäologischen Substanz.
